SKÝRSLA UM ÁSTAND VEGA OG GIRÐINGA Á FELLSMÖRK

Unnin af stjórn Félags landnema á Fellsmörk í kjölfar
skemmda vegna flóða haustið 2009

28.02.2010

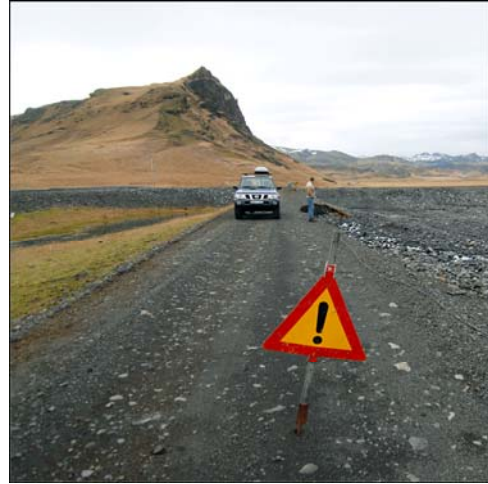
Vegaskemmdir í október 2009.

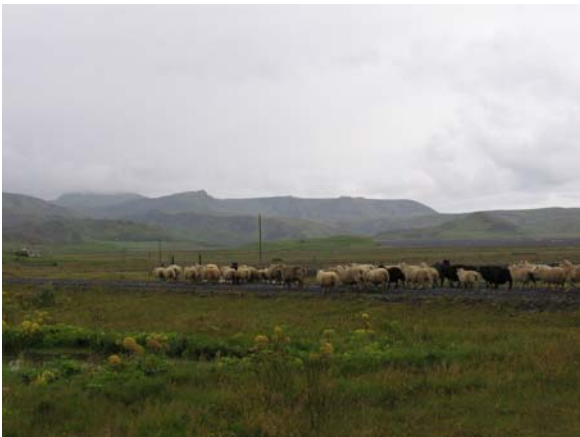
Vestursvæði Fellsmerkur er girt af á náttúrulegan hátt á þrjár hliðar. Að austanverðu er girðing, að hluta rafmagnsgirðing, milli svæðisins og Holts. Í landi Holts gengur búfénaður laus, hestar og kindur. Það er árviss viðburður að kindur séu á löndunum frá seinni hluta sumars og fram á haust þegar smalað er. Kindurnar komast inn á svæðið vegna þess að girðingin er ekki fjárheld þegar líða tekur á sumarið og einnig komast þær undir brúna sem jökulánni Klifanda er veitt undir. Girðingin hefur ekki verið kláruð til norðurs, því ekkert rafmagn er á u.þ.b. 400 metra kafla. Rafmagnsgirðingin er óvirk seinni hluta sumars þar sem gras nær upp í neðstu strengina og skammhleypir það rafmagninu til jarðar. Eigendur bæjarins Fells hafa frá upphafi leyft að girðingin væri tengd rafmagn á bænum en ef rjúfa þarf rafmagnið þarf að komast inn í húsið því enginn rofi er utandyra.

Sauðfé, vinum skógræktarmannsins, smalað saman og það rekið úr Fellsmörkinni, sem á að vera afgirt skógræktarsvæði.

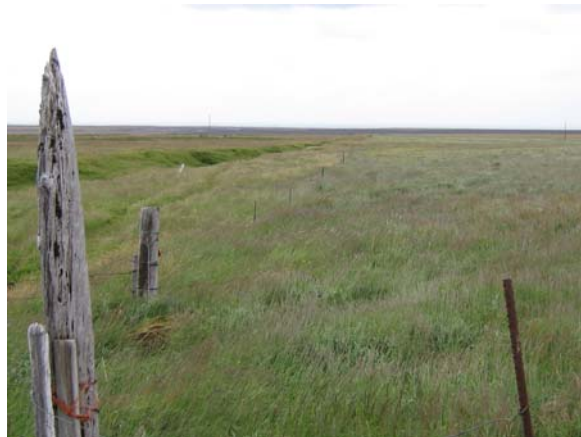
Hér sést hvernig tveir strengir í rafmagnsgirðingunni standa upp úr grasinu en þrír strengir eru á kafi í grasi.

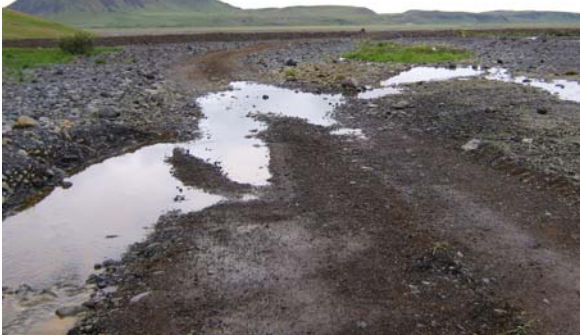
Hér vantar ræsi. Vatn rennur frá heiðinni, vinstra megin á myndinni, yfir veginn og stundum eftir honum. Hefóbundið ástand þegar Klifandi er til friðs.

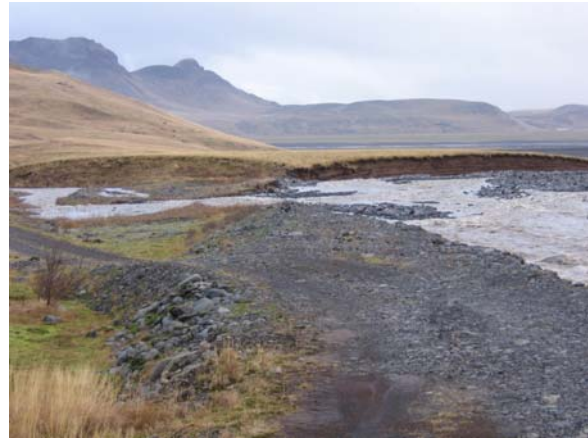
Séð frá Heiðarbraut. Hér var varnargarður beint yfir í Einbúann fyrir miðri mynd. Klifandi hefur brotið sér leið í gegnum garðinn og rennur eftir veginum til vinstri. Hinum megin við Einbúann vantar varnargarð og áin leitar sífellt inn á veginn. Sjá hér að neðan.

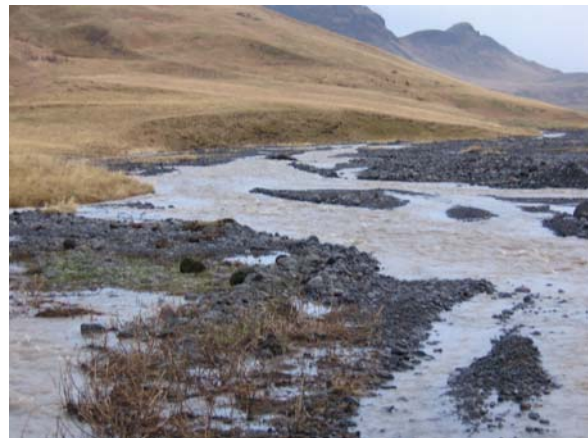
Nú rennur jökuláin Klifandi eftir vegarslóðanum eins og hún hefur oft gert áður.

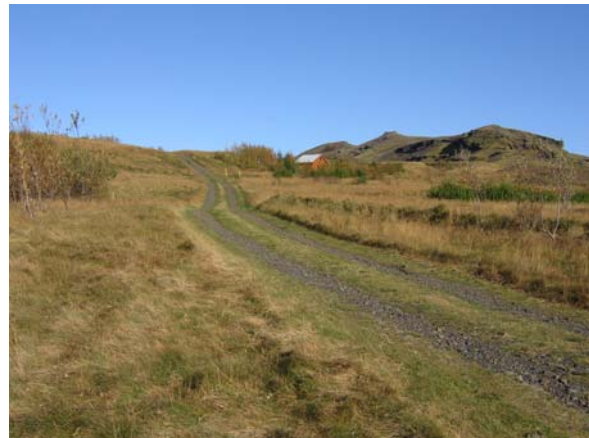
Séð upp Heiðarbrautina.

Brautin inn með Klifanda er í slæmu ástandi og jafnframt étur áin sig sífellt nær veginum þar sem Heiðarbrautin byrjar og er ekki ólíklegt að hún haldi því áfram, sem myndi gera algerlega ófært upp Heiðarbrautina. Upp Heiðarbrautina er slóði, stundum bara grasslóði, sem gott væri að bera reglulega í, sérstaklega þar sem hann getur reynst heldur sleipur og hættulegur fólksbílum í miklum rigningum á sumrin.

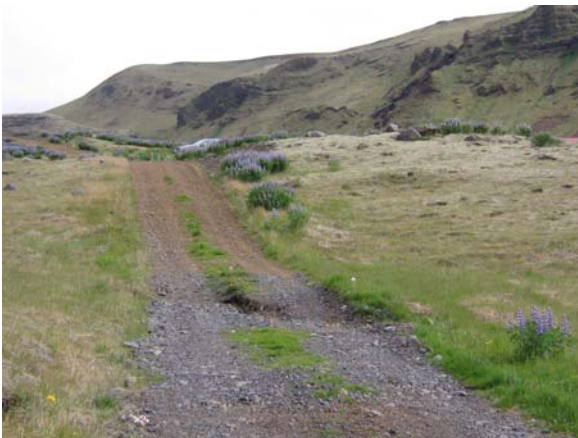
Séð upp neðsta hluta Gilbrautarinnar.

Erfitt er að aka af vesturslóða upp í sjálfa Gilbrautina, sem er sundurgrafin að hluta vegna vatnsflaums í stórrigningum. Á það einkum við um neðri hluta brautarinnar sem er brött. Gilbrautin er vel jeppafær, en tæplega fær venjulegum fólksbílum. Þyrfti að setja ræsi í slakka í brautinni miðri, hefla og bera ofan í veginn. Til þess að hindra að vatn renni eftir veginum þegar rignir þyrfti að grafa grunnan skurð meðfram honum til að veita vatninu burt.

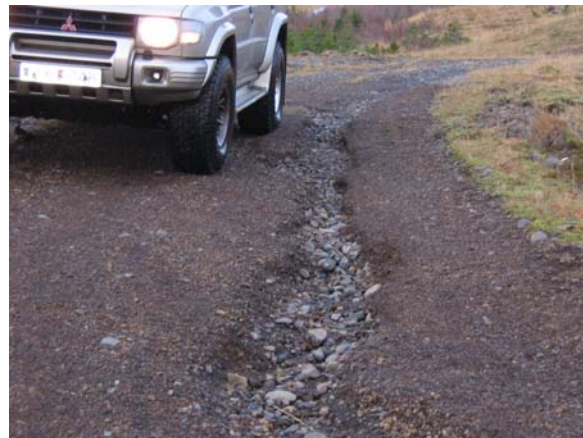
Í rigningum rennur vatn eftir öllum brautum á vestursvæðinu og skolar ofaníburði burt.

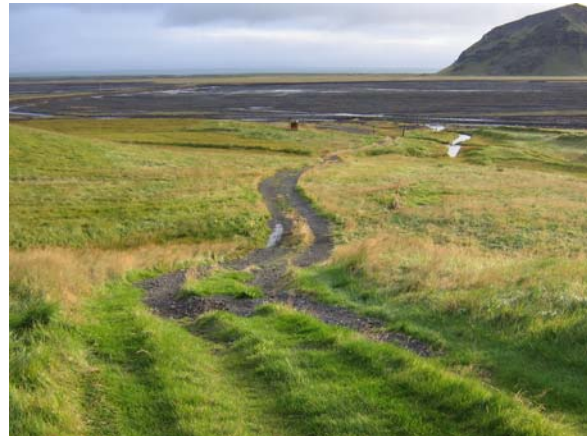
Séð niður Hólsbrautina frá landamerki landa 2 og 3. Hér endar vegurinn og liggur langt frá landi 1. Aðeins er fært jeppum að löndum 4-6.

Lagning vegar hefur aldrei verið kláruð. Vegurinn liggur að landamerkjum lóðar 2 og 3. Land 1 er ekki í vegasambandi, það liggur töluvert frá veginum og eina leiðin til að komast að því er að aka yfir land 2, sem aðeins er fært fjórhjóladrifnum bílum. Ljóst er að það gengur ekki til lengdar þar sem landnemi á landi 2 er að planta í spilduna. Byggja þarf vegarslóðann upp og setja stærra ræsi í veginn við landamerki lóðar 2 og 3. Þar liggur framræsluskurður þvert á vegarslóðann og þegar mikið vatn er í skurðinum flæðir það upp á vegarslóðann og rennur eftir honum niður alla brautina. Við það skolast allur ofaníburður í burtu og vegurinn verður illfær minni bílum. Þannig er ástandið núna.

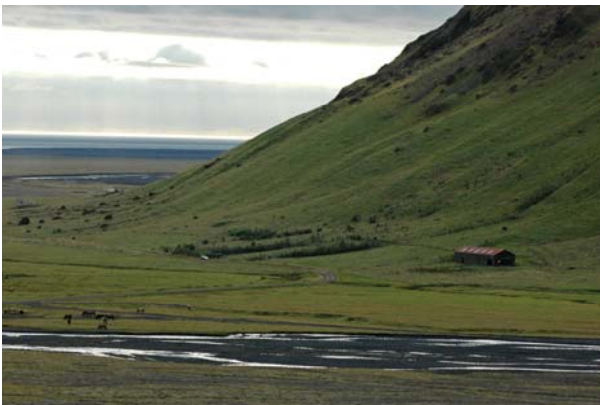
Dalbraut. Álftagrófavegur liggur meðfram fjallinu Felli og löndum 1-4. Hann sveigir síðan til austurs inn á Holtlandið og þar þarf að fara um til að komast að löndum 5-15.

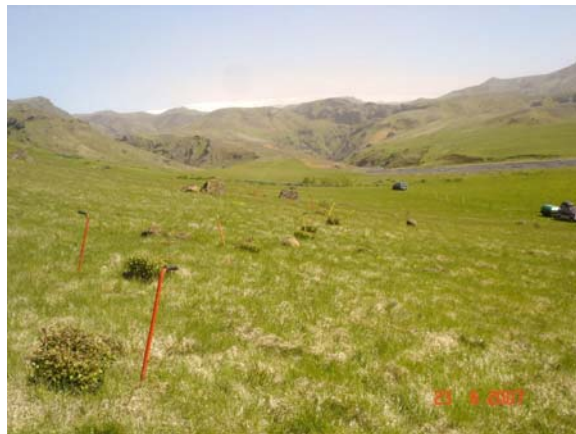
Enginn vegur er um lönd 5-15.

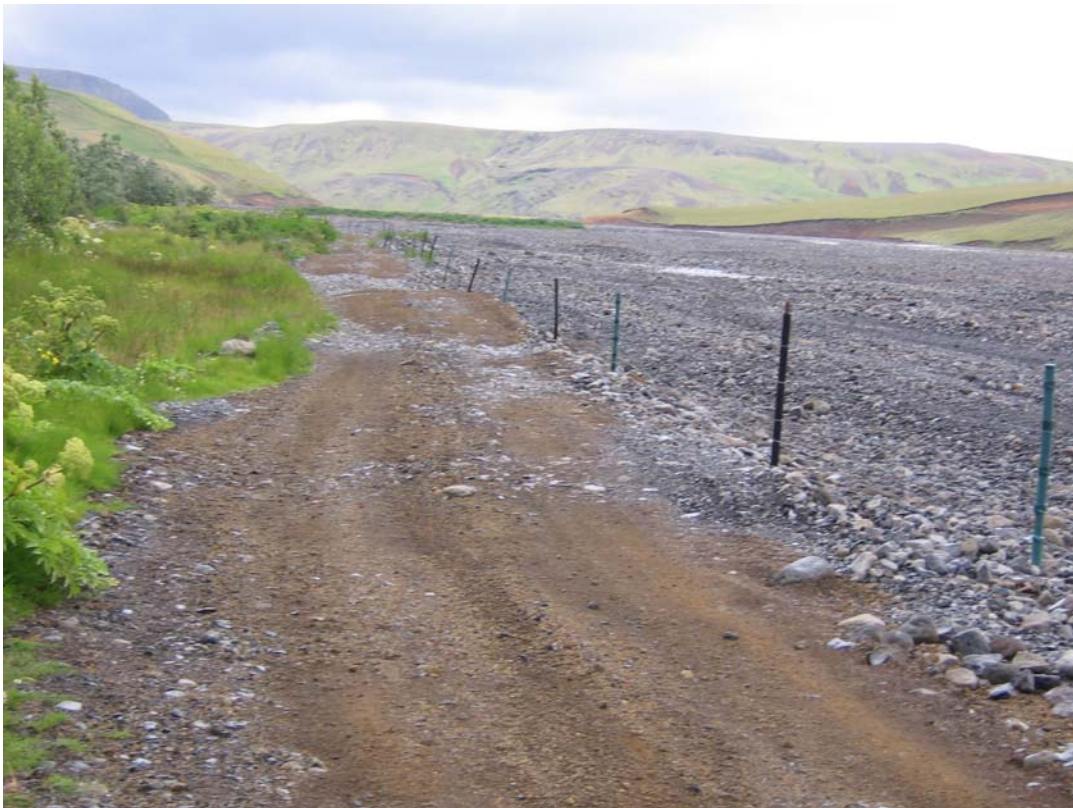
Séð til austurs. Vegarstæðið eins og það var. Sjá má hvernig ofaníbúður skolast úr veginum eftir rigningar.

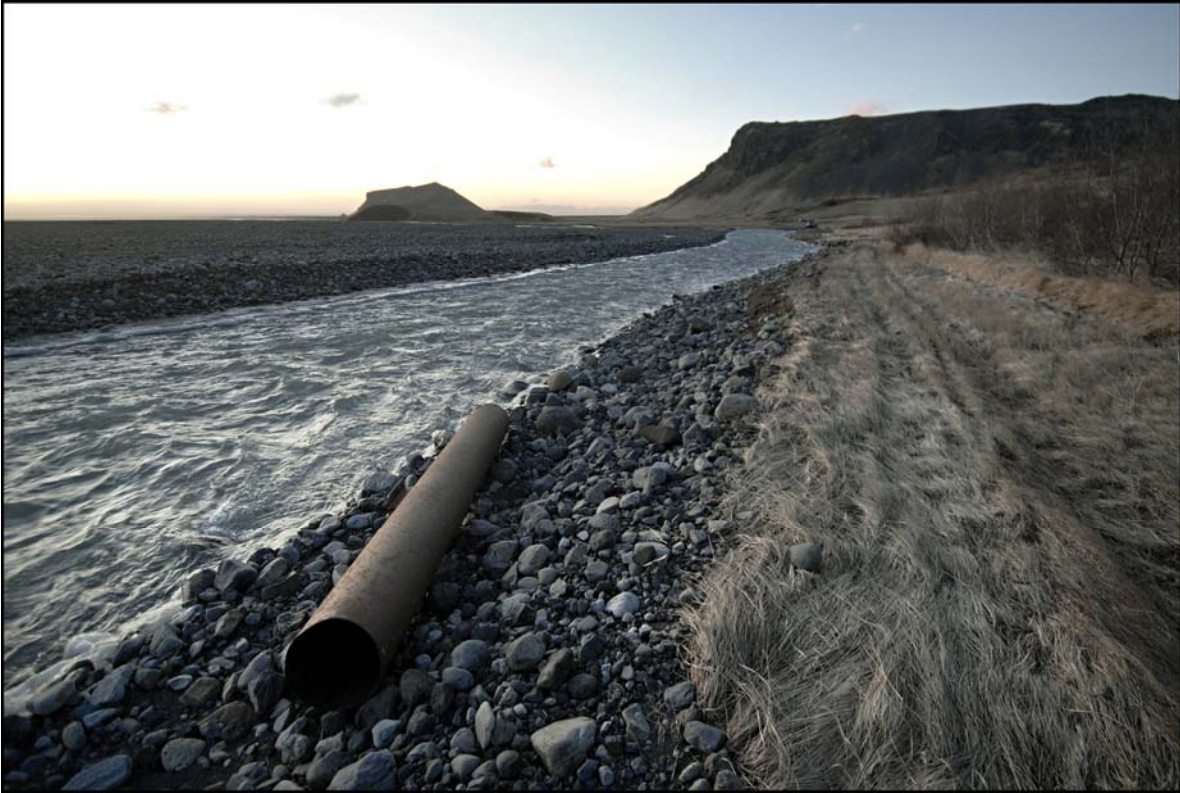
Aðalstofnbraut austur frá Keldudalsá er að mestu ónýtt vegna vatnavaxta s.l. haust. Hafursá og Lambá brutu sér leið í gegnum varnargarð sem staðsettur er fyrir framan Krók. Sá varnargarður er í eigu og umsjá Landgræðslu ríkisins. Landgræðslunni hefur verið gert viðvart og kom maður frá þeim í vettvangskönnun s.l. haust. Landgræðslan telur ekki líklegt að fjárveiting fái til þess að laga varnargarðinn.

Séð til vesturs. Vegarstæðið orðið að árfarvegi, hvorki fært bílum né bátum.

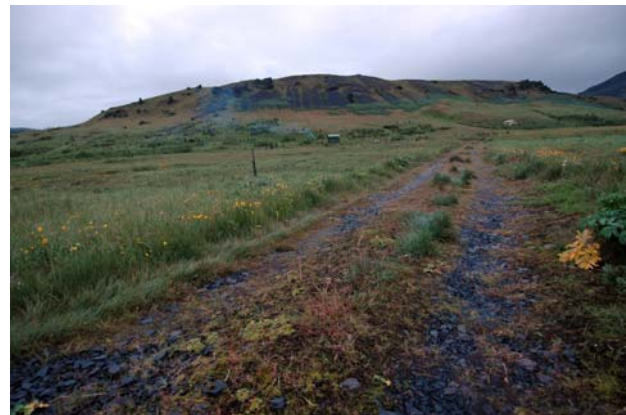
Það vantar ofaniburð í Hlíðarbrautina sjálfa. Það hefur ekki verið borið ofan í veginn í nokkuð mörg ár og er orðið illfært fyrir flesta fólksbíla. Hætt er við að þeir rekist niður. Önnur vandamál hafa í raun ekki verið með veginn í Hlíðarbrautinni sjálfri.

Hryggur í Hlíðarbrautinni og ofaniburður að hverfa.

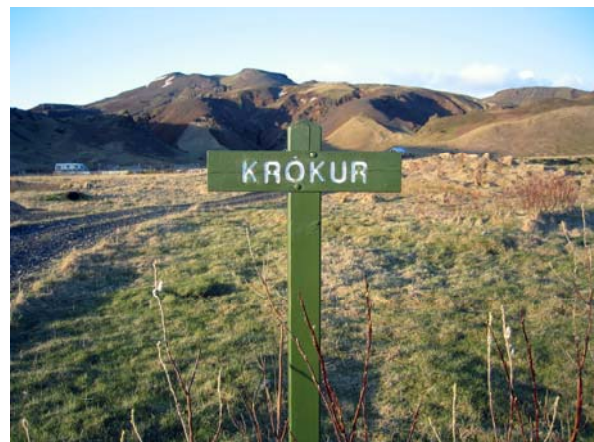
Krókur. Ofaniburð vantar í veginn.

Slóðar inn í Krókinn og á svæðinu hafa verið til fríðs en þyrftu ofaniburð. Leiða þarf vatn frá veginum inn í Krók.
